Gjennomgang av bergingsoperasjon KNM Helge Ingstad

Rapport utarbeidet for
Forsvarsdepartementet

Denne rapporten er resultatet av en gjennomgang PricewaterhouseCoopers Norge AS (PwC) har utført for Forsvarsdepartementet (FD) på vegne av Stortinget. Vi har sett på bergingsarbeidet av KNM Helge Ingstad fra kollisjonstidspunktet til fregatten var tilbake på Haakonsværn ut fra et systemperspektiv.

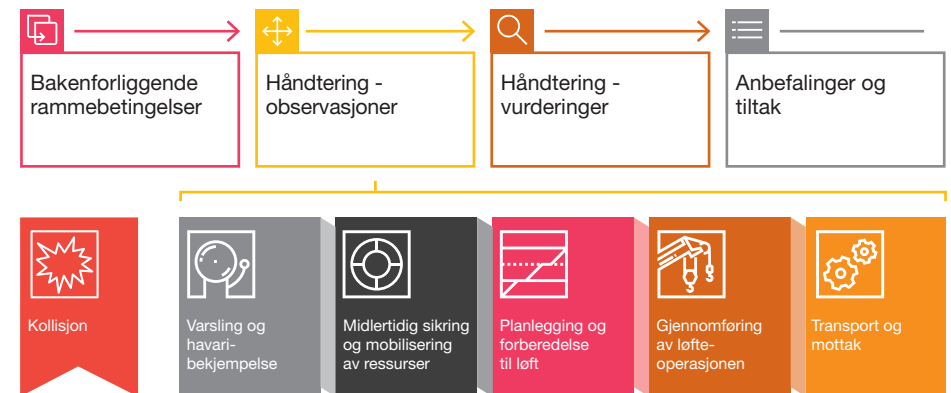
Figur 3: Analysemodell for gjennomgang av bergingsaksjonen av KNM Helge Ingstad

PwC har i analysen av bergingsaksjonen både sett på bakenforliggende rammebetingelser og på selve håndteringen. Med utgangspunkt i en slik gjennomgang har vi vurdert arbeidet som ble gjort og har avslutningsvis kommet med anbefalinger og innspill til tiltak. Bergingsaksjonen er gjennomgått kronologisk. Dette gir følgende analysemodell:

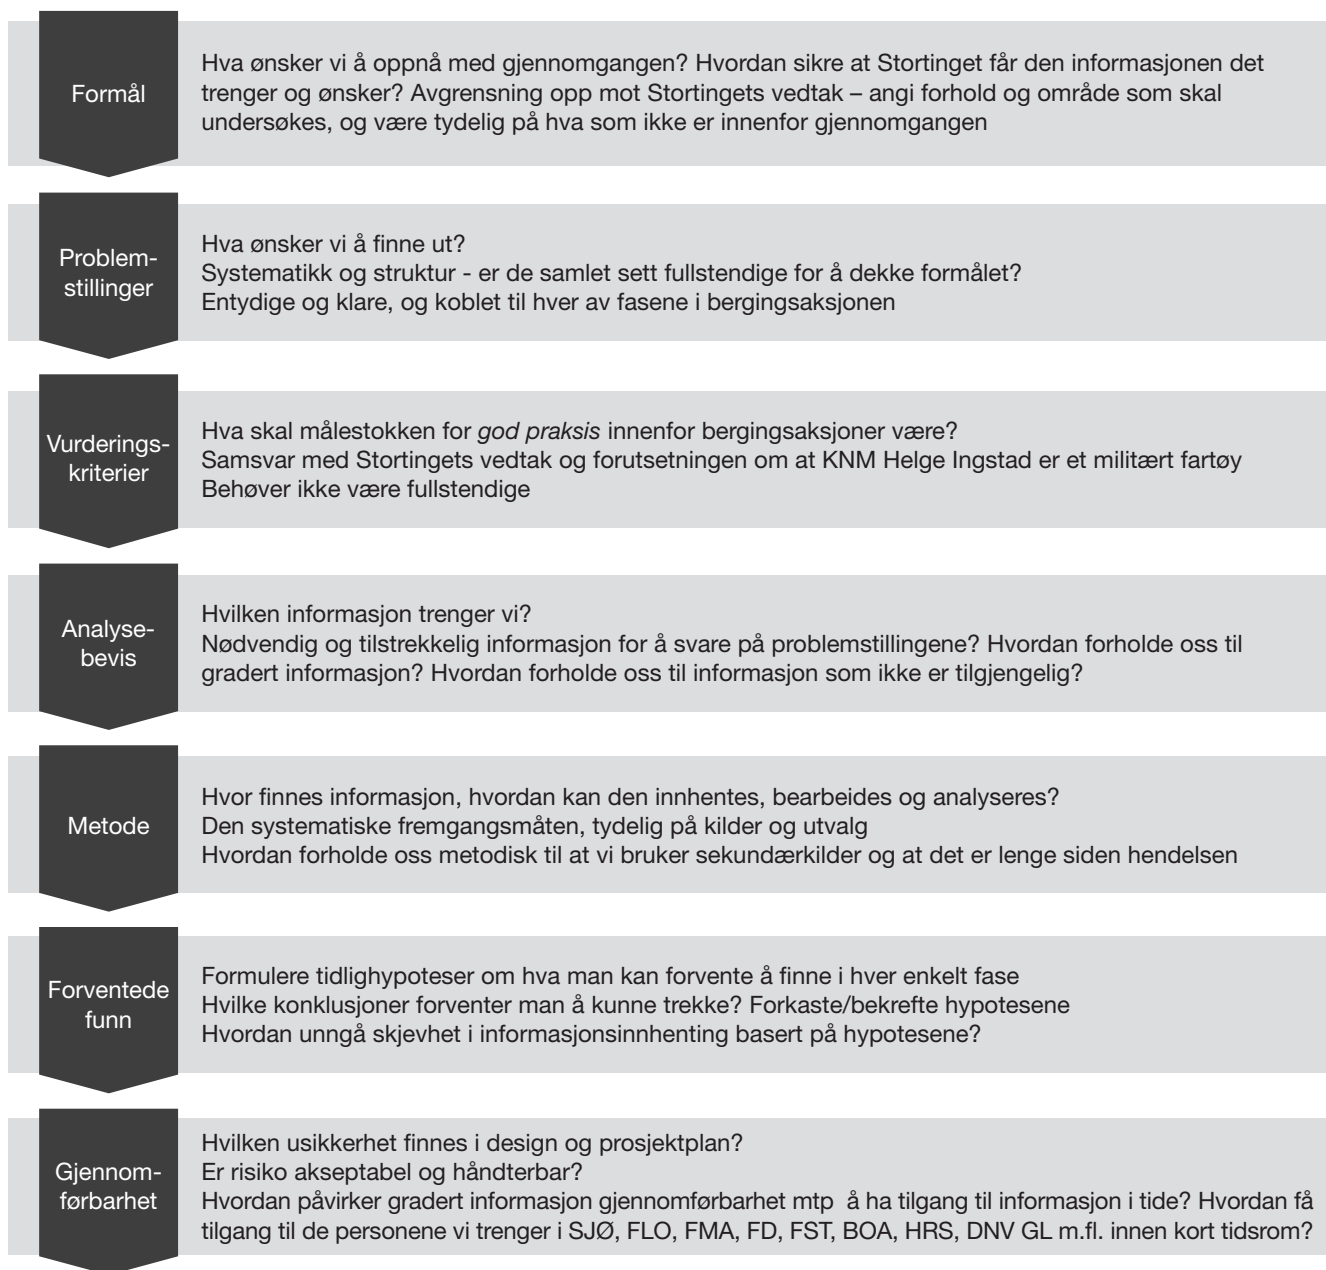
Figur 4: PwCs rammeverk for evalueringer

I utvikling av vårt undersøkelsesdesign har vi tatt utgangspunkt i PwCs rammeverk for evalueringer. Vedlagt følger rammeverket:

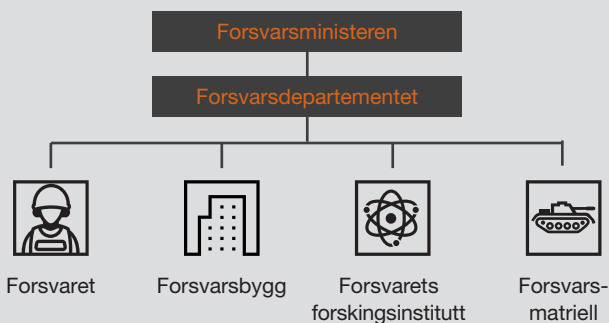
Figur 5: Organisering av forsvarssektoren

Forsvaret består av FST og 14 driftsenheter underlagt forsvarssjefen. FSTs ansvar er å planlegge, styre og følge opp Forsvarets virksomhet. Sjøforsvaret, FOH og FLO er alle ulike driftsenheter organisert under Forsvaret.

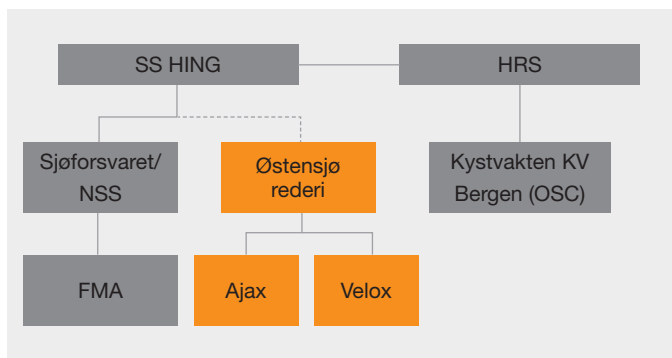
Figur 6: Organisering på havaristedet i fase 1¹⁴

Hovedaktørene i den initiale fasen av bergingsoperasjonen var besetningen på KNM Helge Ingstad, HRS og Kystvakten ved KV Bergen. I denne fasen var Sjef Sjøforsvaret støttet sjef, og sjef FMA MARKAP støttende sjef. Håndteringen, mens man fortsatt var i redningsfasen, ble ledet av HRS.

Håndteringen fra Forsvaret ble innledningsvis ledet av SS på KNM Helge Ingstad. SS var ansvarlig for å ta de primære beslutningene på vegne av Sjøforsvaret. Maskinmesteren (MM) om bord var SS sin faglige rådgiver ga ga SS informasjon om fregattens tilstand samt faglige råd. Til å støtte seg hadde han blant annet nestkommanderende (NK), våpenteknisk offiser (VTO) og operasjonsoffiser (ORO).
